# Katzensteins Schatz wird aufpoliert

Noch viel enger als sonst geht es in der kleinen, dem heiligen Laurentius geweihten Kapelle der Stauferburg Katzenstein derzeit zu: Das Innere ist von einem bis unter die Holzdecke reichenden Spezialgerüst ausgefüllt. Hier sind seit ein paar Tagen Restauratoren an der Arbeit, um die Schäden an den mittelalterlichen Wandmalereien zu beheben.

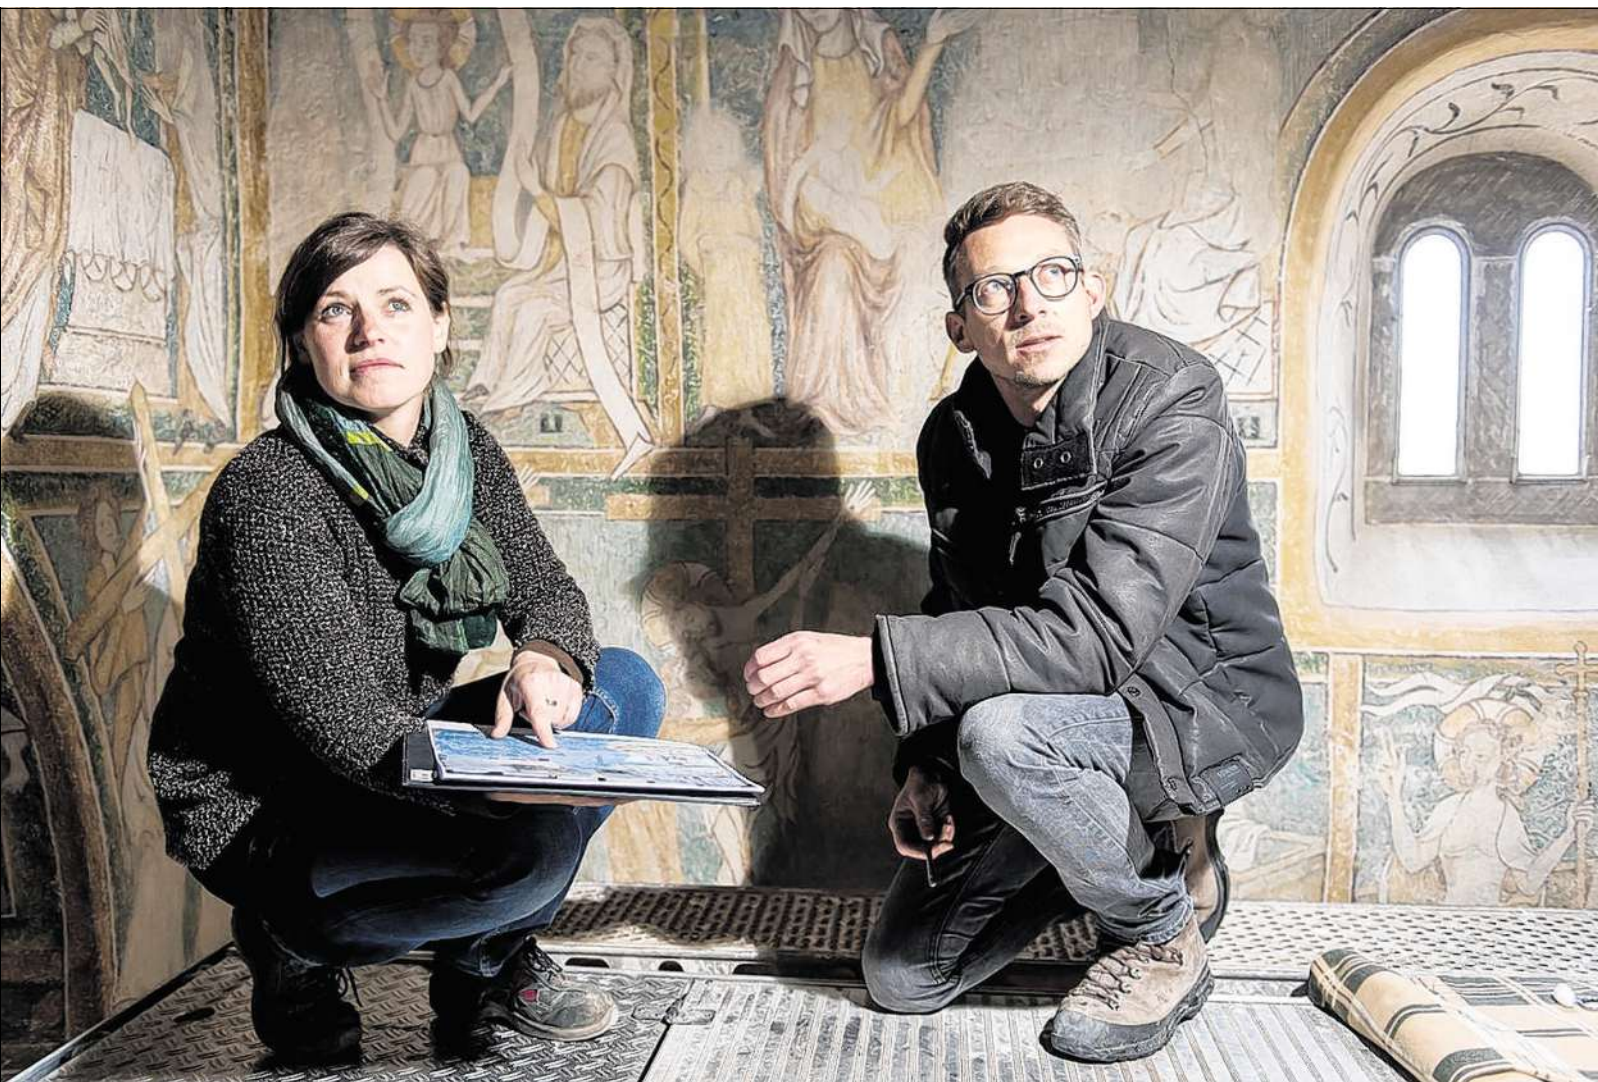
Einige Wochen sind die Diplom-Restauratoren Luise Schreiber-Knaus und Steffen Bückner mit der Restaurierung der Wandmalereien in der Laurentiuskapelle der Stauferburg Katzenstein beschäftigt. Immer wieder wird mit der Schadensaufnahme verglichen. Alle Fotos: Oliver Vogel

Hinzu kommt als zentrale Aufgabe für das Restauratoren-Team die Dokumentation vor, während und nach ihrer Arbeit – in analogen und digitalen Fotos in Aufsicht und Streiflicht, in zeichnerischer und textlicher Form. Grundlage ist eine bereits vorliegende Schadensaufnahme, in die neu entdeckte Schäden und ihre Beseitigung eingetragen werden. Für künftige Arbeiten sei dies von großer Bedeutung. Von 1972 gebe es nur sieben Bilder, so Luise Schreiber-Knaus.

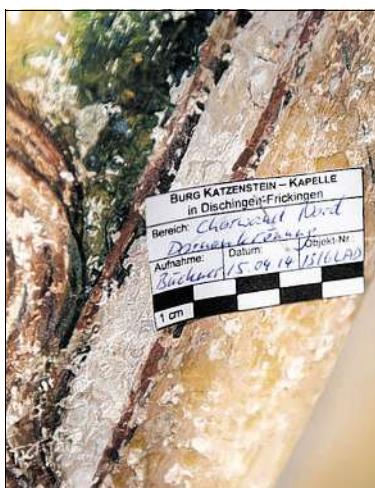
Angeklebte Markierungen dienen der Dokumentation der restauratorischen Tätigkeit.

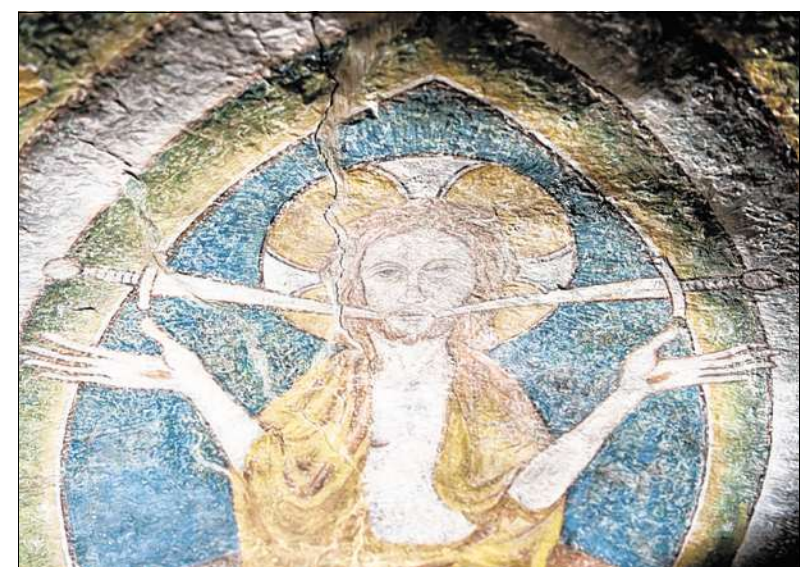
Ein langer Riss zieht sich durch die Darstellung Christi als Weltenrichter in der Apsis der Kapelle – Arbeit für die Restauratoren.

Ein weiterer anstehender Schritt für die Restauratoren ist das zeitintensive Ausfüllen von Hohlstellen in den Wänden. Mit einer Spritze werde an solchen Stellen flüssiger Mörtel eingespritzt, um den Putz mit der Wand zu verkleben, erläutert Luise Schreiber-Knaus. Auch bei den Rissen etwa an der Nordseite, wo die Schäden älteren Ursprungs seien, werde diese Technik angewandt. Die Malereien selbst würden in dieser Phase mit einer temporären Schutzschicht abgedeckt. Das Kitten kleiner Ausbrüche und das Retuschieren der von Weitem zu erkennenden Malerei-Fehlstellen an den Wänden werden sich anschließen.

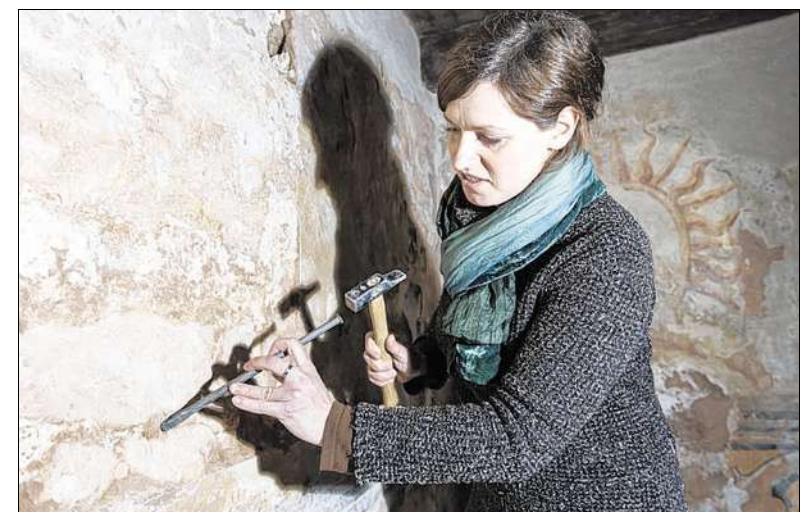
In der besonders geschädigten Südwestecke der Burgkapelle ist derweil Luise Schreiber-Knaus mit dem Entfernen des 1972 bei der Freilegung der Malereien verwendeten roten Mörtels beschäftigt, der sehr salzhaltig sei und so ebenfalls zu Schädigungen beitrage. Mit Hammer und Meißel klopft sie vorsichtig das moderne Material ab, ohne den mittelalterlichen Putz zu beeinträchtigen. In der unteren Wandzone wird auch ein Teil des ornamentalen Dornenkronenbands entfernt, doch handele es sich hier bereits um Rekonstruktionen vom Anfang der Siebzigerjahre.

Zu weiterem Salzeintrag in Wand und Putz habe wohl auch die in der Kapelle einstens erfolgte Tierhaltung geführt, vermutet die Restauratorin. „Die Schäden sind wirklich dramatisch“, stellt sie fest. Vor der anschließenden Kompressen-Entsorgung, die sich über einige Zeit hinziehen werde, steht eine chemische Analyse der Salze in den Wänden an, denn nicht jede Kompressen sei für jedes Salz geeignet.

Die Südwestecke der Kapelle ist besonders geschädigt. Der salzhaltige rote Mörtel von 1972 wird hier soweit möglich abgeklopft.

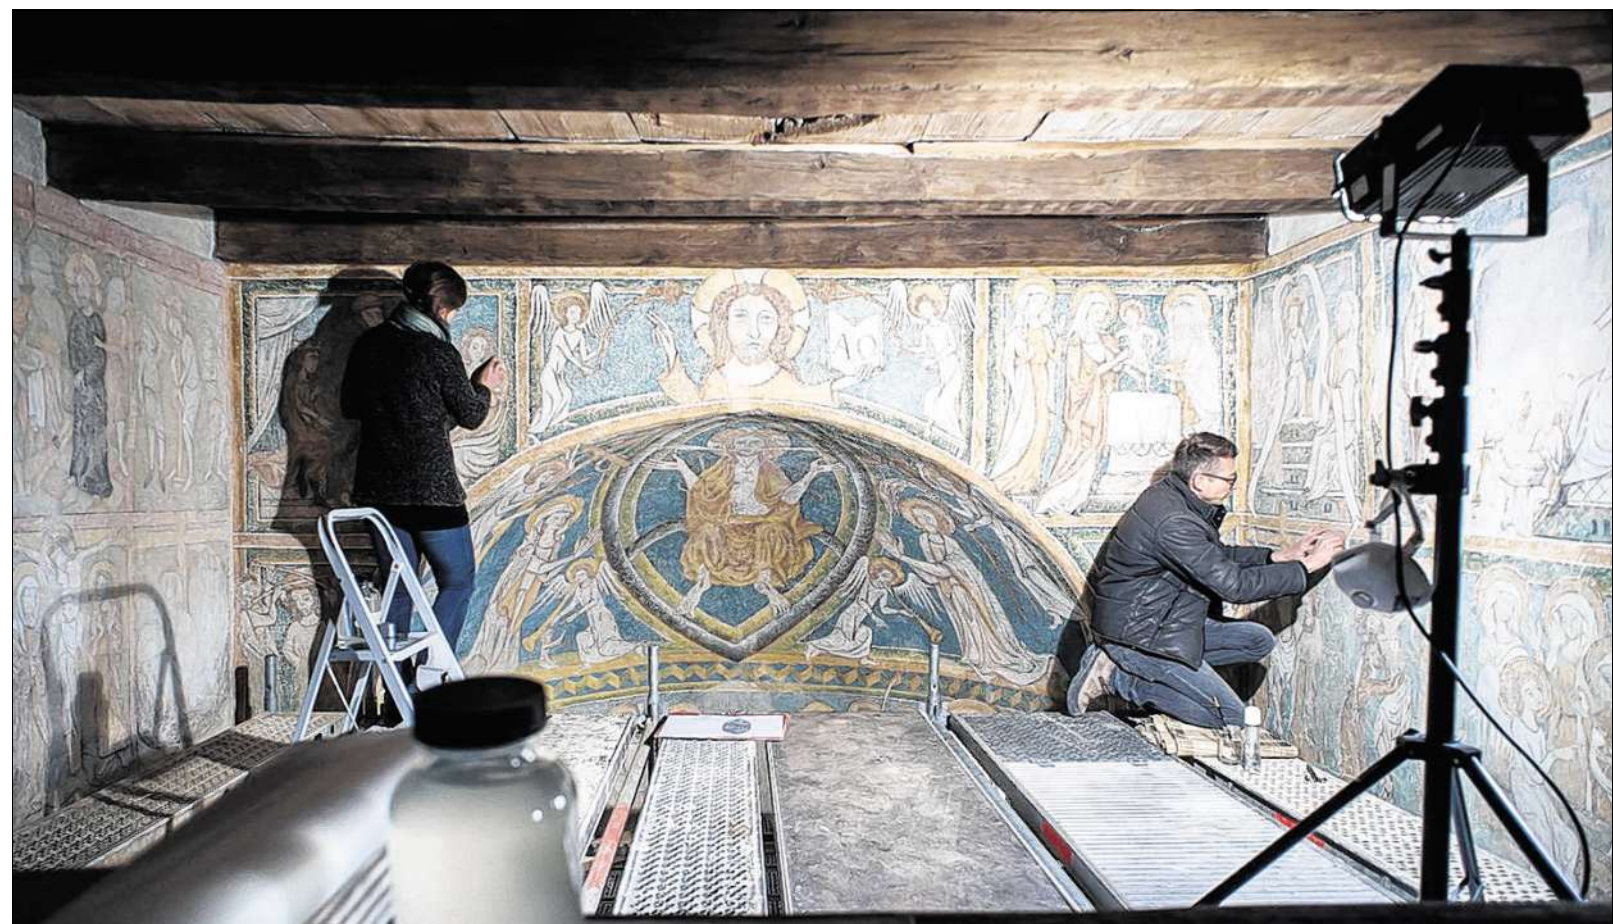
Oben auf dem Gerüst leuchten die beiden Restauratoren die Wandmalereien mit einem Scheinwerfer für ihre Arbeit aus.
